PROGETTO COMPLETAMENTO

LAVORI DI SISTEMAZIONE STRADA PROVINCIALE S.S. 650  
FONDO VALLE TRIGNO SCHIAVI D'ABRUZZO

III° Lotto Funzionale

RELAZIONE TECNICA  
GENERALE

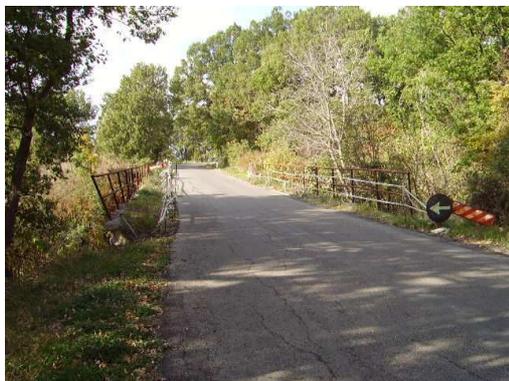
Foto 1

**Km 1+210:** Muro di recinzione fabbricato lato dx ciglio strada (Foto 1).

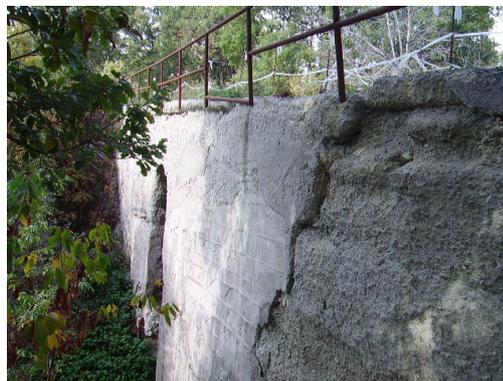
Foto 2

- Al Km 1+280 il ponte esistente (6.0m x 24.0m) presenta un marcato degrado strutturale con evidenti cedimenti e distacchi di parti di calcestruzzo dei paramenti di valle e di monte e della calotta dell'attraversamento. Nel complesso si ritengono fortemente compromesse le funzioni statiche del ponte.

**Km 1+280:** Ponte 24,0 x 6,0 m. Il manufatto si presenta in un pessimo stato di conservazione con visibili segni di cedimenti della struttura. Si richiede l'allargamento ed il consolidamento strutturale del ponte (Foto 2 e 3).

All'interno dell'intervento manutentivo del III° Lotto-Completamento si prevede il recupero strutturale del ponticello localizzato al Km 1+280.

L'adeguamento funzionale della strada richiede l'adeguamento della sezione del manufatto ed il consolidamento strutturale dell'opera. In particolare, considerato lo stato di conservazione dell'opera al Km 1+280 e l'impossibilità di interrompere il transito lungo la sede stradale, si realizza un consolidamento della struttura del ponte mediante il posizionamento di pannelli in c.a.v. a placcaggio dei paramenti murari esistenti. A tergo dei pannelli si prevede l'esecuzione di tiranti di tipo passivo ed il riempimento con calcestruzzo della zona di intercapedine. I nuovi paramenti poggeranno su una platea di fondazione in c.a..

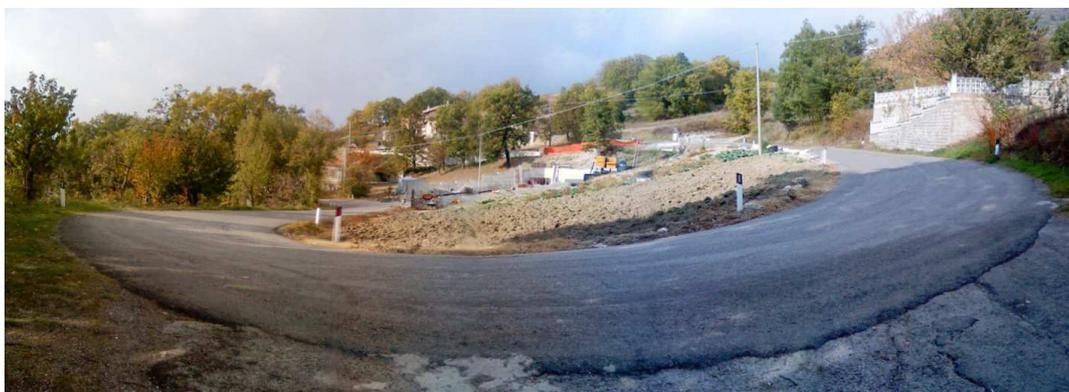
Foto 4

**Km 1+334 – 1+403:** Tornante T4. Presenza di fabbricato lato interno curva. Lato sx muro in gabbioni L=20 m con instabilità del versante (Foto 4).

Nel dettaglio, per i tornanti T4-T6 si opera uno sbancamento dell'interno curva per garantire la visuale libera, mentre per il T7 si amplia la corsia esterna. Nei tratti in rettilineo o in semicurva si realizza l'allargamento a sx o a dx o in entrambi i lati a seconda delle caratteristiche della sezione trasversale interessata.

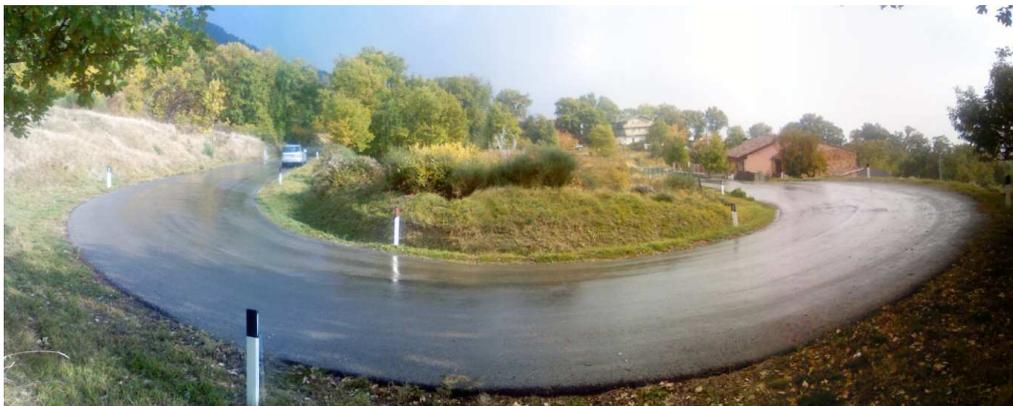
Foto 5

**Km 1+526 – 1+580:** Tornante T5. Muro di recinzione lato dx ciglio strada (Foto 5).

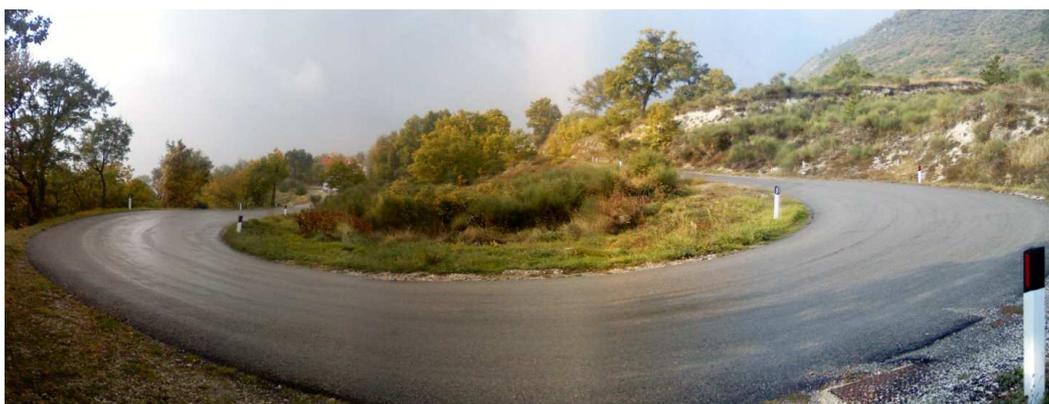
Foto 6

**Km 1+750 – 1+800:** Tornante T6. Assenza di opere di regimazione delle acque meteoriche, sono presenti esclusivamente cunette in terra (Foto 6).
