Tipo di intervento: Progetto per la realizzazione di un polo culturale integrato nell'ex Caserma Bucciante di Chieti

Elaborato: STR_T-07

Tipo di elaborato: SAGGI ISPETTIVI SULLE STRUTTURE
Stato di fatto

PROVE PER L'IDENTIFICAZIONE MATERICA DELLA MURATURA E DELLE CONNESSIONI TRA PARETI

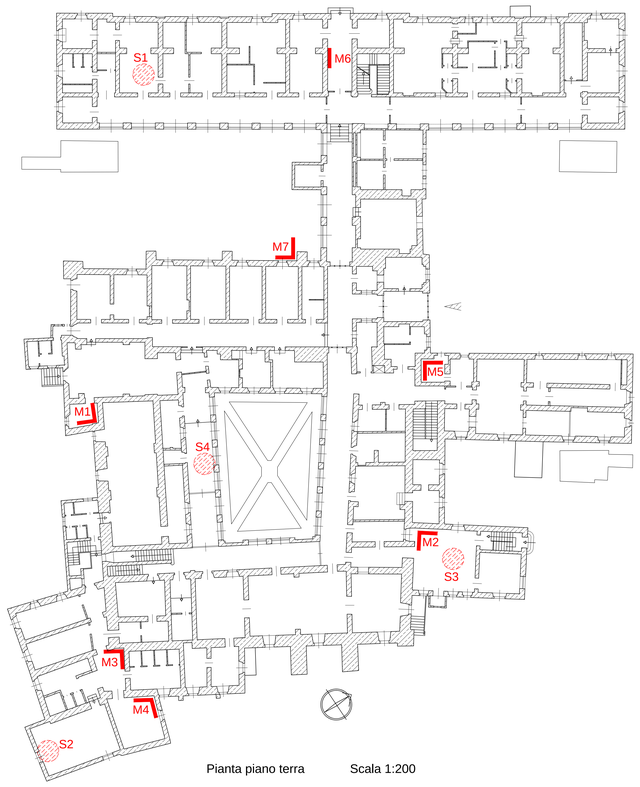
Pianta piano terra Scala 1:200

SIMBOLO	NUM.	SIGL	ELEMENTO	STANZA	TIPO	DATI RILIEVO
Al calpestio	11	S1	SOLAIO PT-P1	19 - PT		Voltine e putrelle i = 75 cm
		S2		72 - PT		Laterocemento s= 30 cm; b= 10 cm; i = 50 cm
		S3		56 - PT		Tavelloni e putrelle i = 80 cm
		S4		79 - PT		Tavelloni e putrelle i = 75 cm
		S5	SOLAIO P1-P2	2 - P1	SAGGIO SU SOLAIO PIANO ESTRADOSSO/INTRADOSSO	Voltine e putrelle b= 6 cm; i = 75 cm
Al solaio superiore		S6		73 - P1		Controsoffitto in legno
		S8	TRAVI P1-P2	44 - P1		n.2 putrelle accoppiate
		S8b				putrelle accoppiate a sostegno muratura chiesa b= 8 cm
		S9				n. 3 putrelle accoppiate a sostegno muratura chiesa b= 5 - 8 cm; h = 10 cm
		S9b				n. 2 putrelle accoppiate b= 9 cm
		S10	SOTTOTETTO CHIESA	45 - P2		solaio putrelle e pianelle, senza riempimento
	13	M1	INCROCIO MURARIO	83a - PT	SAGGIO SU MURATURA RIMOZIONE INTONACO FORO SU MURATURA	Assenza di ammorsamento
		M2	INCROCIO MURARIO	56 - PT		Presenza di apertura tamponata ed assenza di ammorsamento murario

M3	INCROCIO MURARIO	68b - PT		Assenza di ammorsamento
		M4	INCROCIO MURARIO	73 - PT		Assenza di ammorsamento
		M5	INCROCIO MURARIO	38 - PT		Assenza di ammorsamento
		M6	IN LINEA	14 - PT		Tessitura in mattoni pieni
		M7	INCROCIO MURARIO	ESTERNO		Ammorsamento contrafforte
		M8	IN LINEA	17 - P1		Presenza di apertura tamponata
		M8b	IN LINEA	17 - P1		
		M9	INCROCIO MURARIO	28 - P1		Ripresa muraria non ammorsata
		M10	IN LINEA	44 - P1		Pilastro in muratura b=60 cm
	3	P1	PILASTRO	50 - P1	CONSISTENZA PILASTRO	Pilastri in muratura
		P2	PILASTRO	50a- P1		
		P3	PILASTRO	44 - P1
